# 築35年の実家をガレージ付き住宅にリノベーションしたい!

いよいよ調査解体開始!  
 この家の全てを裸にします

### 調査解体してみた結果は!?

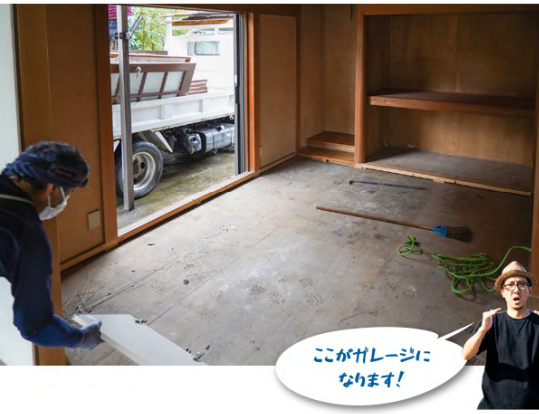
**1階寝室**  
**母親の寝室が240Zの保管場所に**  
 リビングと引き戸で繋がっている和室は、母親の寝室だった部屋。6畳サイズに押し入れ、床の間、タンス置き場もあったので、それら全部を取っ払うとなかなか広い空間が出現した。ここはガレージになる予定の場所だが、Zを入れるとなると前後の長さは不足しそうなので、壁位置をセットバックして対応する。

ここがガレージになります!

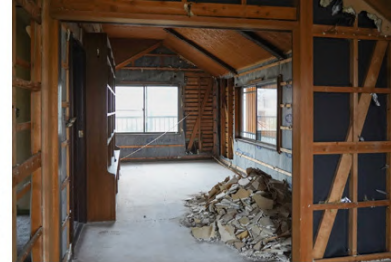
2階の北側は、楽器演奏とオーディオが趣味だった父親の音楽室と、寝室だった和室が繋がっている。音楽室は防音仕様で、他の部屋にはない吸音材が壁の中に入っていた。窓もこの部屋だけは2重となる。備え付けの本棚は立派な作りなのでそのまま流用したい!

### 立派な本棚は流用する予定

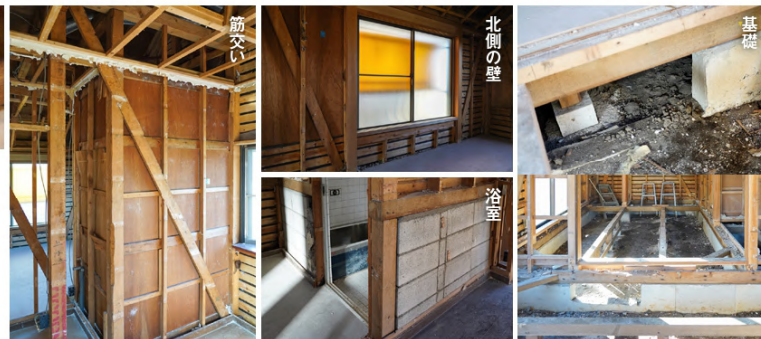
## 解体後、各部を確認

基礎は東部分だけコンクリだったので、全面コンクリ敷きして湿気対策を施すことに。ガレージとなる1階和室は地面から地続きの高さの土間にするので、基礎部分をさらに大きく改修することになりそう。北側に位置する2階和室の壁は長年タンスを置きっぱなしで、なおかつ日当たりも悪くカビなどが懸念されたが、壁を剥いででもカビは無くキレイな状態だった。浴室も壁を剥くとブロックが現れ、湿気対策がしてあることを確認。このブロックはそのまま残すかもしれないとのことだった。強度面に関しては、筋交いの筋交いが入っていることで問題はなし。補強金具も要所要所だけしっかりとして使われていたが、流石に時代的に古いタイプのモノらしいので、この辺りは新しい物に交換して強度を高めていくそう。
